平成30 年台風21号による強風・高潮災害の総合研究 --科学研究費補助金・特別研究促進費による突発災害調査研究 平成30年度報告--

丸山 敬

京都大学防災研究所

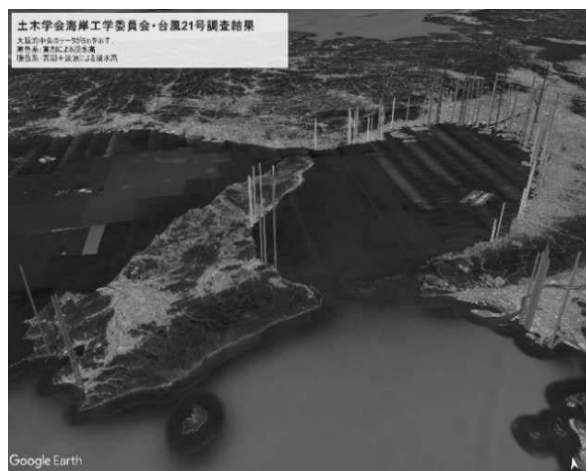
この台風はまた、高潮、高波をももたらし、特に大阪湾では、大阪と神戸の検潮所でそれぞれ3.29mおよび2.33mの最大水位（大阪管区气象台）を記録し、防潮堤の内外において浸水被害が発生した。陸上に残された痕跡調査による最大水位の分布をみると図12のように、局所的には最大3.5m前後の高潮偏差、最大6mを上回る高潮と波浪による遡上・越波が観測された。具体的には淡路島南、和歌山港付近で4mを超える浸水高（波浪の影響を含む）、大阪湾奥大阪港で3.5～4.0mの浸水高（多少の波浪成分を含む）、西宮～神戸で2.0～3.0m程度の浸水高が記録され、波浪による影響を加えると最大5m以上の浸水高が記録された。

図12 土木学会の調査結果にもとづく浸水高の空間分布(寒色系：高潮偏差，暖色系：高潮偏差+波浪影響（土木学会,2018;森ら,2018）

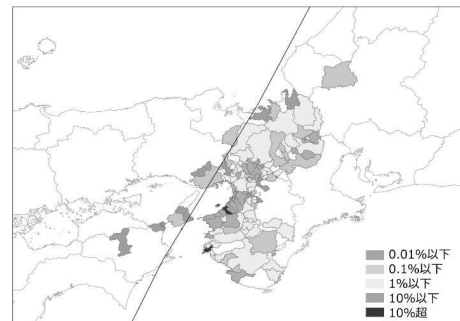
飛行機からの映像による解析から、図 16 のようにブルーシートは大阪府南部の海岸付近で密度が高かった。行政区域別ごとの一部損壊以上の被害住家数とブルーシート数との関係は図 17 のように得られ、一部損壊以上の被害住家数の極端なデータを除いたものに関しては図中の破線で示す線形関係が得られた。さらにこの関係を使って、和歌山県の一部行政区域で、住家被害の調査結果が出ていない地域の住家被害率を推定したところ、和歌山市において後日明らかになった住家被害数と推定値はほぼ一致した。図 14f に推定値を追加したものを図 18 に示す。

図 18 近畿地方市町村別の被害住家率（推定値を追加）

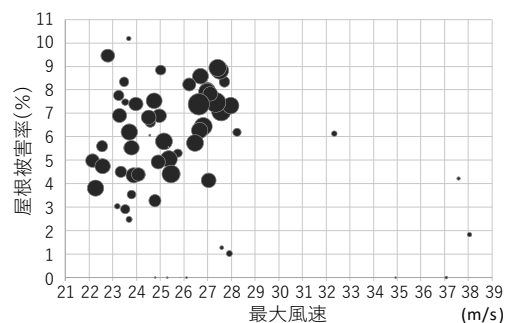
衛星写真を使ってブルーシートで覆われた住家を抽出し、被害があった住家を推定した。また、2 節で示した気象モデルによる計算値から、地上 10m における最大風速を図 19 のように推定し、屋根被害率と最大風速の関係を図 20 のように得た。これより、建築基準法および関連法規で規定された風速（粗度区分に応じて換算した基準風速）以下でも相応の被害が広範囲で出ていること。換算基準風速を超えた地域で劇的に被害率が増加しているわけではないこと。換算基準風速前後での被害率が 5.5～7.5%程度であることが明らかになった。

図 20 最大風速と屋根被害率の関係（図中の円の大きさは評価グリッド内の住宅数に比例する）

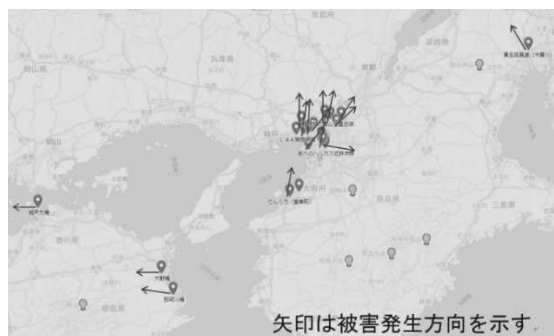
交通・インフラの被害としては、高速道路の被害（図 43）。大阪港、神戸港内の人工島では、強風や浸水により、港湾施設が被害を受けた（図 44）。また、強風により流された船舶の衝突により、関西国際空港連絡橋が被害を受けた（図 45）。船舶による橋梁への衝突はこれ以外にも阪神高速道路湾岸線、県道芦屋鳴尾浜線でも発生した。また、車の横転も各地で見られた（図 46,47）。

図 47 車両被害の発生位置および転倒方向

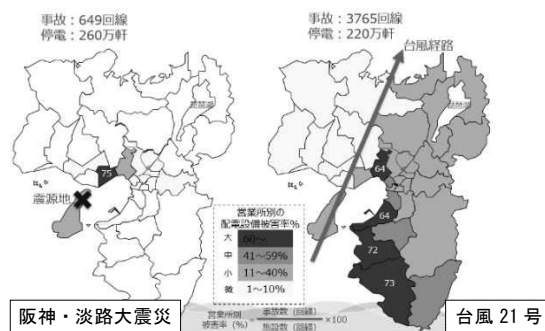
電力施設の被害(図 48)としては、関西電力管内(図 49)において、電柱の倒壊は合計 1343 本。うち、飛来物・建物倒壊に伴う 2 次被害は 788 本(89%)に及んでおり、風力のみによる倒壊はみられなかった。また、配電設備の被害は高圧線 4914 径間、柱上変圧器 362 台、地上機器 38 台、地中ケーブル 544m で、高圧線の断線は大阪と和歌山で多く、柱上変圧器の被害は神戸と和歌山で、地上機器の被害は神戸で多く、地中ケーブルの被害は大阪南でのみ発生した。その他、配電線の回線数では 3765 回線、停電戸数では 220 万軒におよび、回線数については阪神・淡路大震災(649 回線)をはるかに上回る規模のものであった。

図 49 関西電力管内の被害
